Rédacteur : Sylvain DESEAU, conseiller agro-équipements – Chambre d’Agriculture du Loiret

Prolongez la durée de vie de votre pulvérisateur

Mars 2019

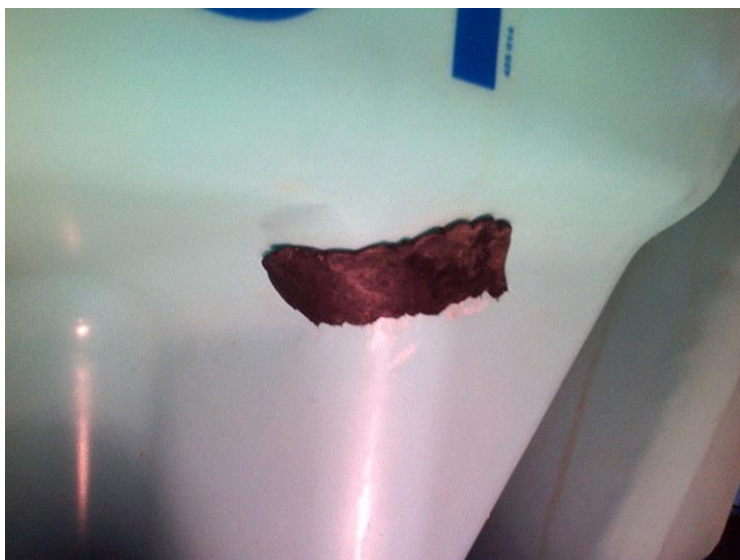
La cuve de notre pulvérisateur de 2002 était craquelée à trois endroits différents, à cause du vieillissement. L’intervention se fait sur place. Il n’y a donc pas de contraintes de logistiques à gérer liée au déplacement du matériel. Les traverses et autres éléments de châssis avaient été démontés pour soulager la cuve.

L'une des réparations effectuées sur la cuve du pulvérisateur

- Pour les fissures, un plastique est déposé sous la forme d’un cordon à l’image d’une soudure métallique. La zone à réparer est préalablement chanfreinée.
- Si le dommage est plus important (trou), la zone est tout d’abord découpée puis rebouchée avec une « rustine » soudée en bord à bord.

Pour garantir la résistance mécanique de la réparation, celle-ci doit être réalisée de chaque côté de la paroi (intérieur et extérieur). La cuve doit donc impérativement disposer d'un trou d'homme.

Les trois fissures de notre cuve de pulvérisateur auront nécessité deux heures de travail, ce qui correspond au temps moyen d'intervention pour les éléments en plastique. Prévoir plus de temps pour la fibre. Montant de la facture : 550 € HT sans peinture.
